Nazwa zamierzenia budowlanego	PROGRAM PRAC KONSERWATORSKICH DLA OBRAZU ŚWIĘTEGO STANISŁAWA BISKUPA Z KOŃCA XVIII WIEKU
Adres obiektu	PARAFIA ŚW. STANISŁAWA BISKUPA I MĘCZENNIKA W SEROKOMLI, UL. WARSZAWSKA 19, 21- 413 SEROKOMLA
Imię i nazwisko lub nazwa Inwestora	PARAFIA ŚW. STANISŁAWA BISKUPA I MĘCZENNIKA W SEROKOMLI UL. WARSZAWSKA 19, 21- 413 SEROKOMLA
Spis zawartości opracowania	1.Program prac konserwatorskich
Data opracowania	30.05.2024

Zakres opracowania	Funkcja projektowa	Imię i nazwisko, specjalność i numer uprawnień	Data opracowania	Podpis
PROGRAM PRAC KONSERWATORSKICH	PROJEKTANT:	mgr sztuki JUSTYNA CHAŁUPKA <i>Nr dyplomu 10115</i>	30.05.2024

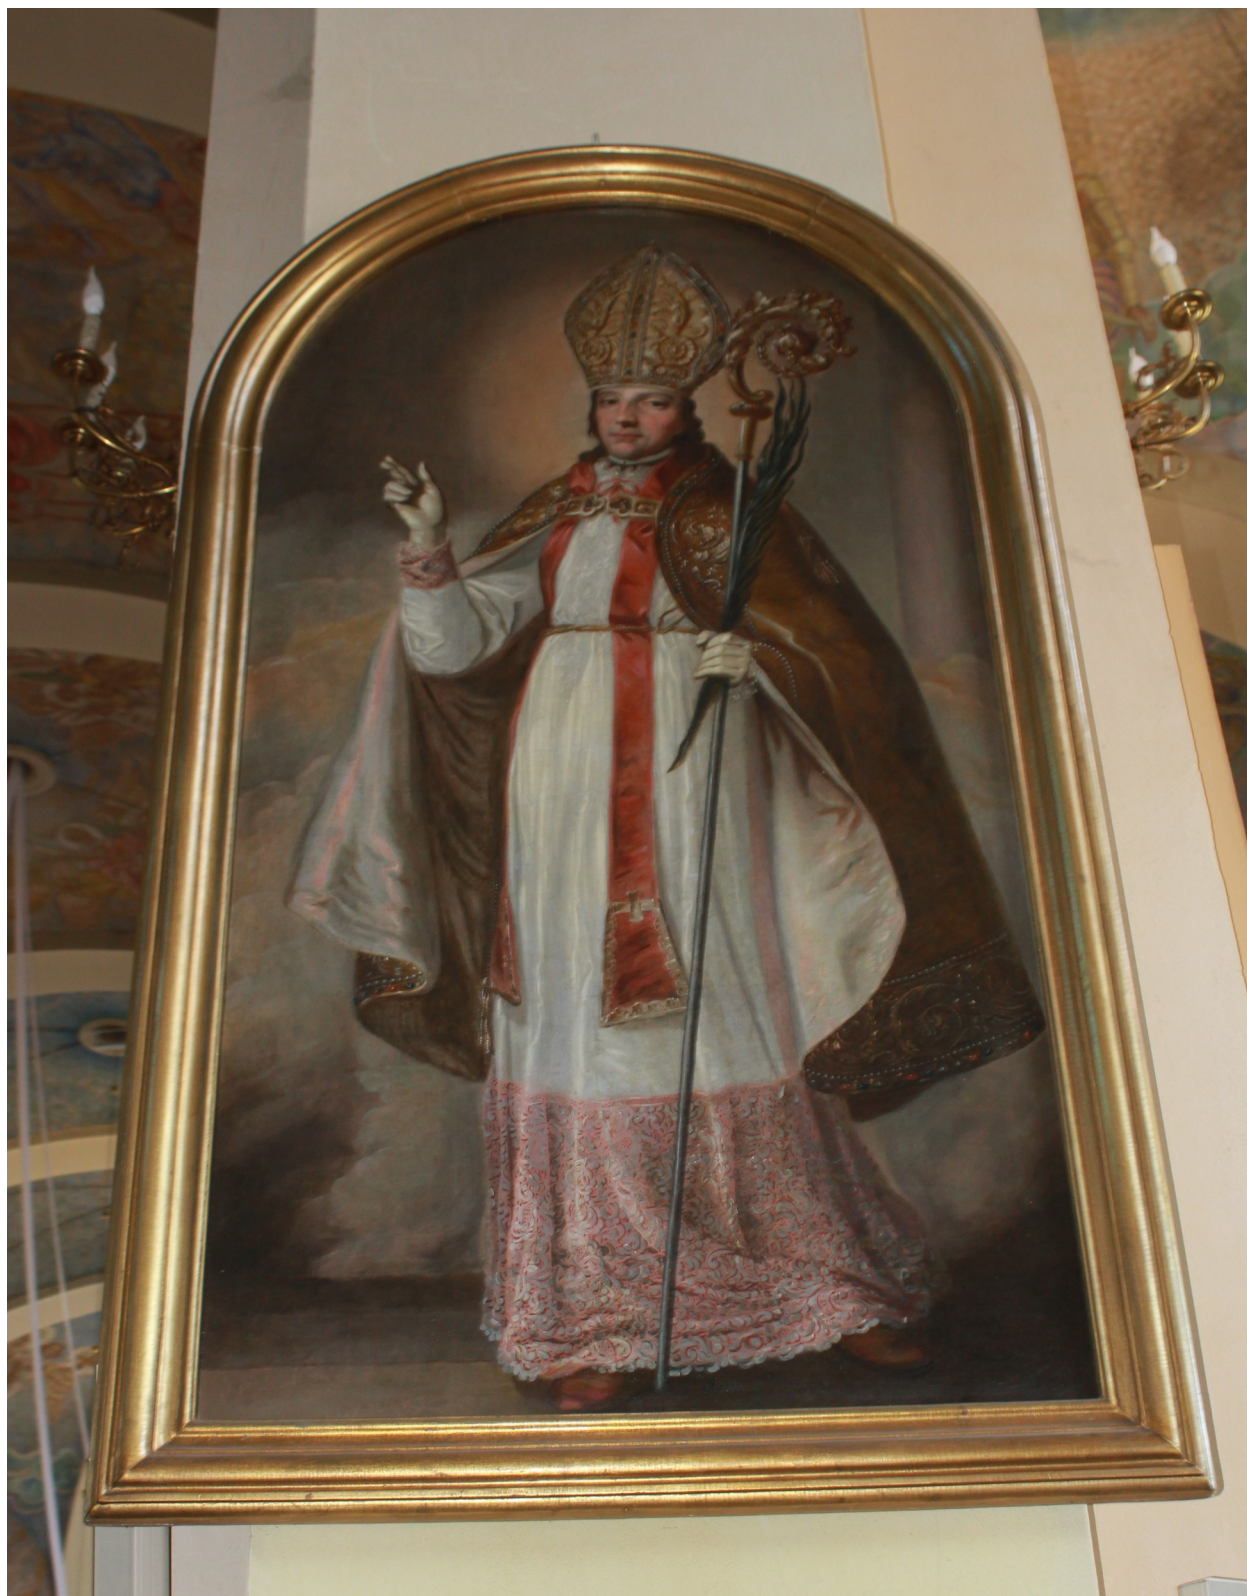
Bewę, nałożono akrylowe kity w miejscach ubytków, wykonano retusz farbami olejnymi oraz pokryto lico werniksem damarowym. Obecnie stan obrazu nadal jest stabilny, niemniej poszczególne warstwy noszą ślady upływu czasu- werniks pociemniał, retusze uwidoczniły się. Na powierzchni widoczne są drobne wykruszenia. Na licu obrazu zebrała się cienka warstwa zabrudzeń powierzchniowych, podobnie jak na odwrociu.

Fot. 1. Widok en face. Widoczny stan zachowania lica, z pociemniałym werniksem, oraz rama.

6. Usunięcie pociemniałego werniksu. Działanie należy rozpocząć od wykonania prób rozpuszczalnikowych i dobrać taką mieszanekę, która nie naruszy warstwy oryginalnej.

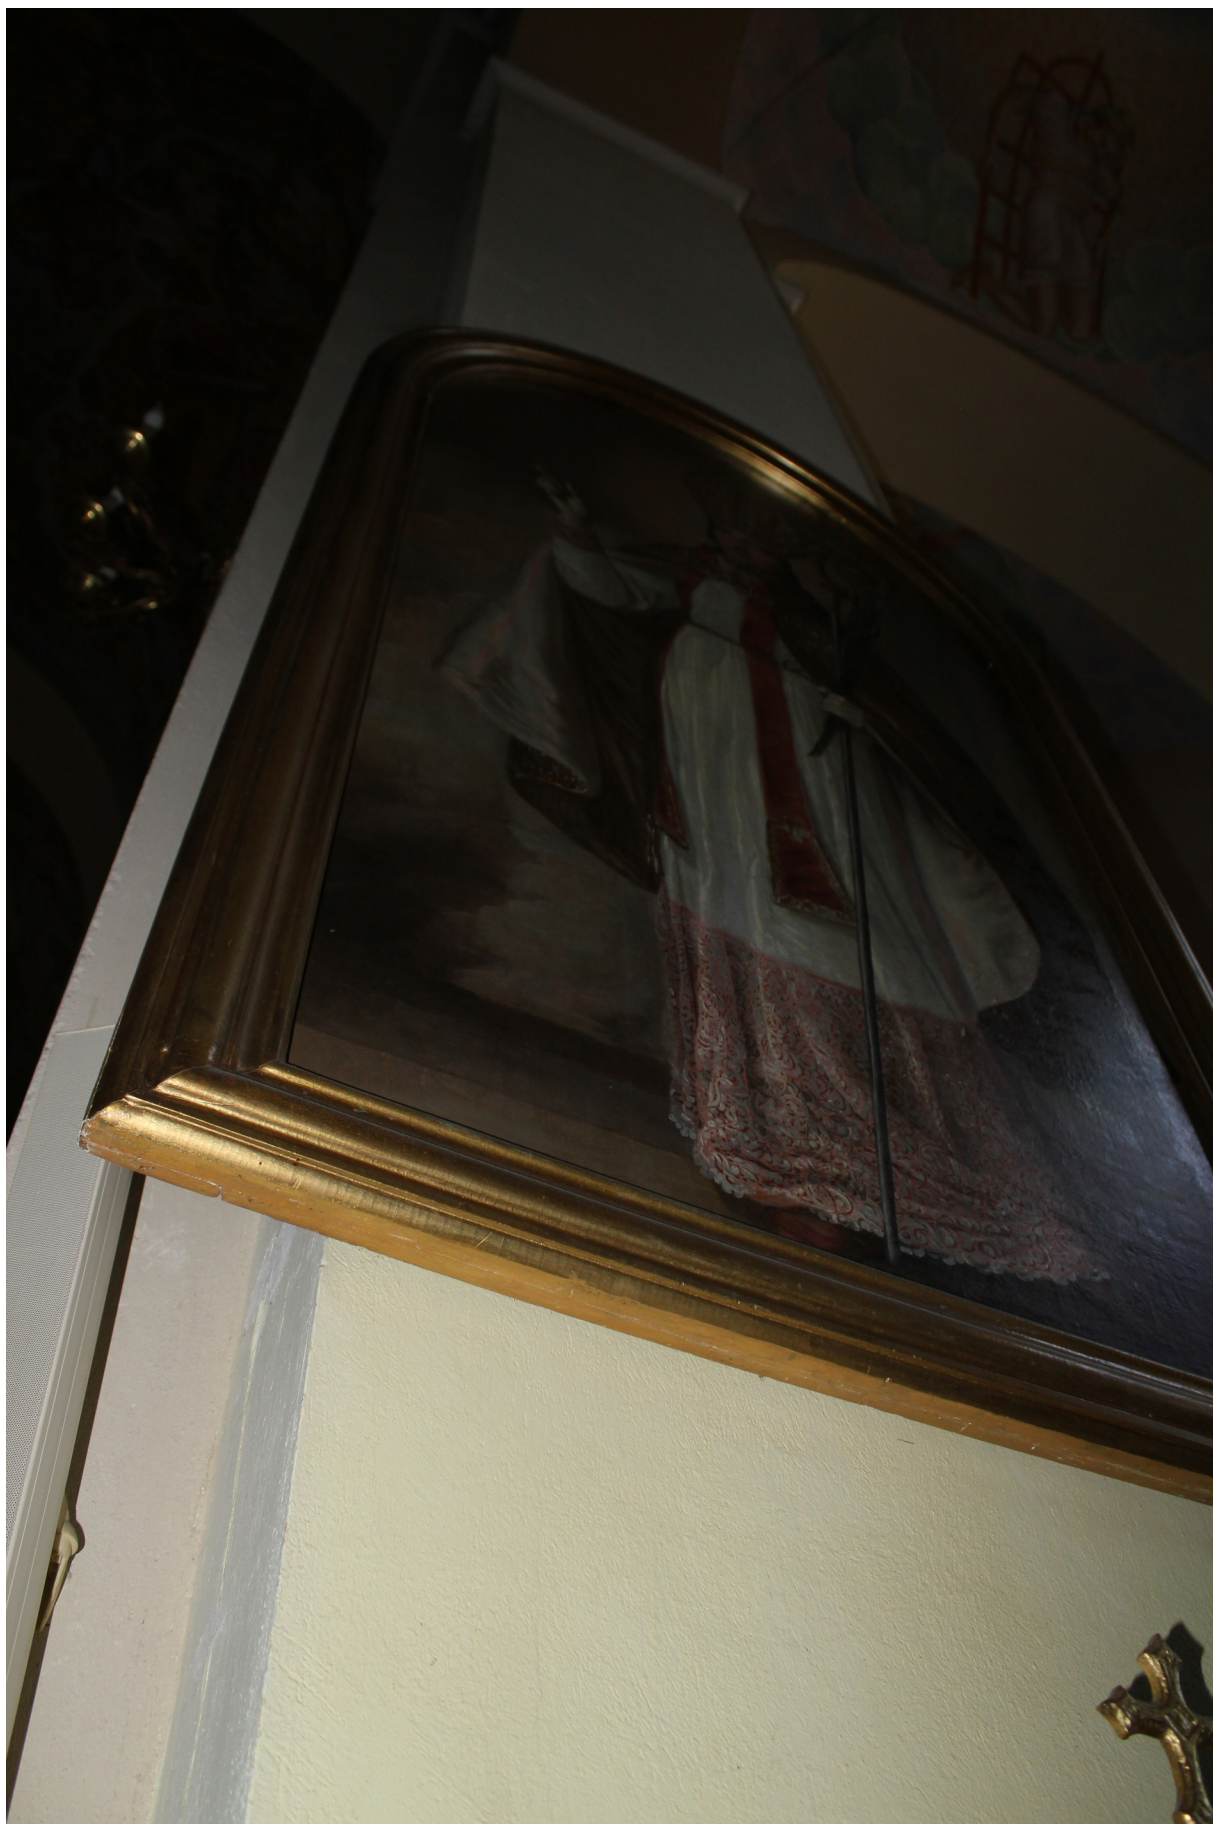
Rama na powierzchniach frontowych jest pokryta wtórnym lakierem, który tłumi naturalny blask złota. Na brzegach jest zamalowana fara w kolorze ugrowym. Pod lakierem widoczne są drobne ubytki i przetarcia oraz zabrudzenia dodatkowo utrwalone warstwą lakieru. Na krawędziach ramy widoczne są niewielkie ubytki-obtłuczenia i przetarcia.

Fot. 2. Widok w świetle bocznym, widoczne ukształtowanie powierzchni obrazu ora zdolna krawędź ramy pokryta farbą.

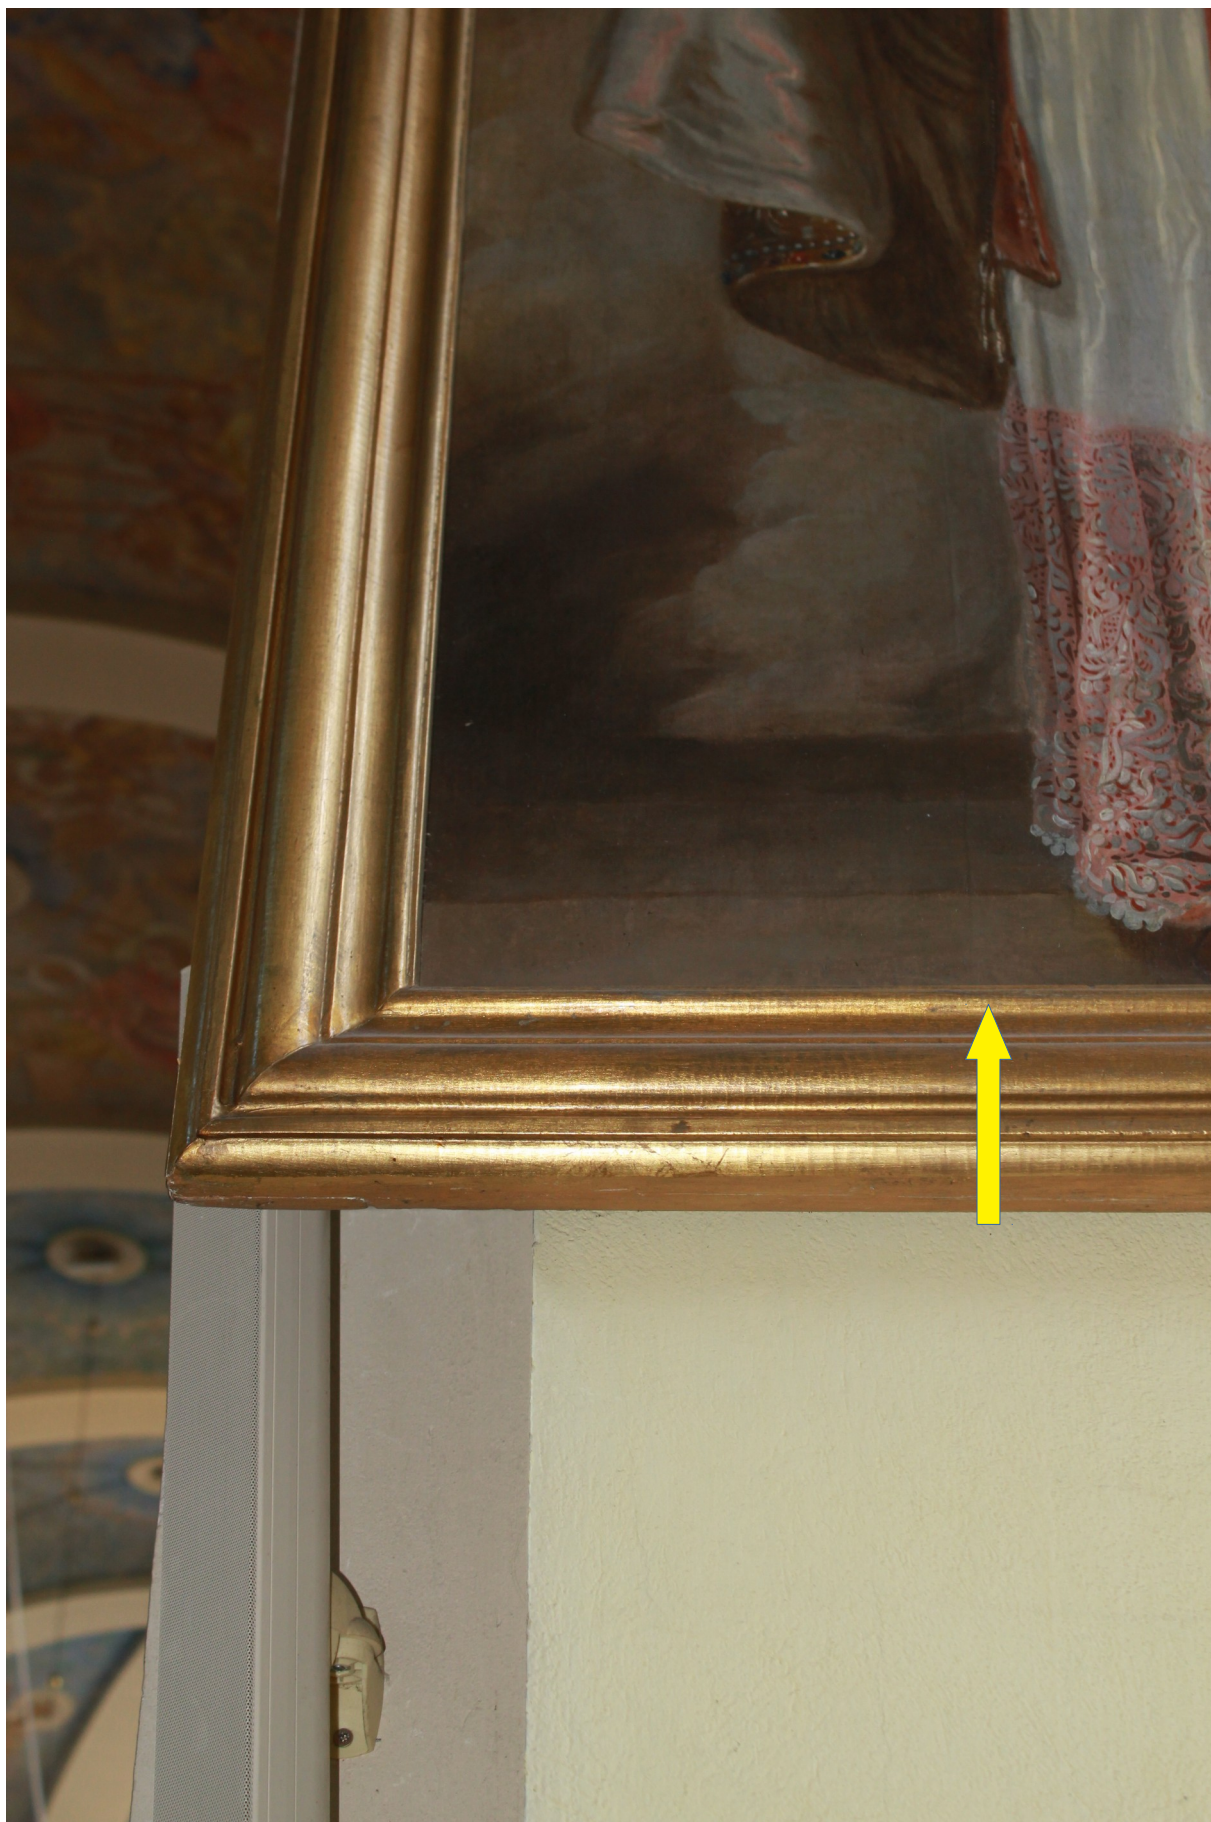
Fot. 3. Lewy dolny róg obrazu. Widoczne pociemnienie werniksu, drobne wykruszenia farby oraz mocno związane zabrudzenia na powierzchni ramy złożonej. Strzałką oznaczono zszycie brytów płótna.

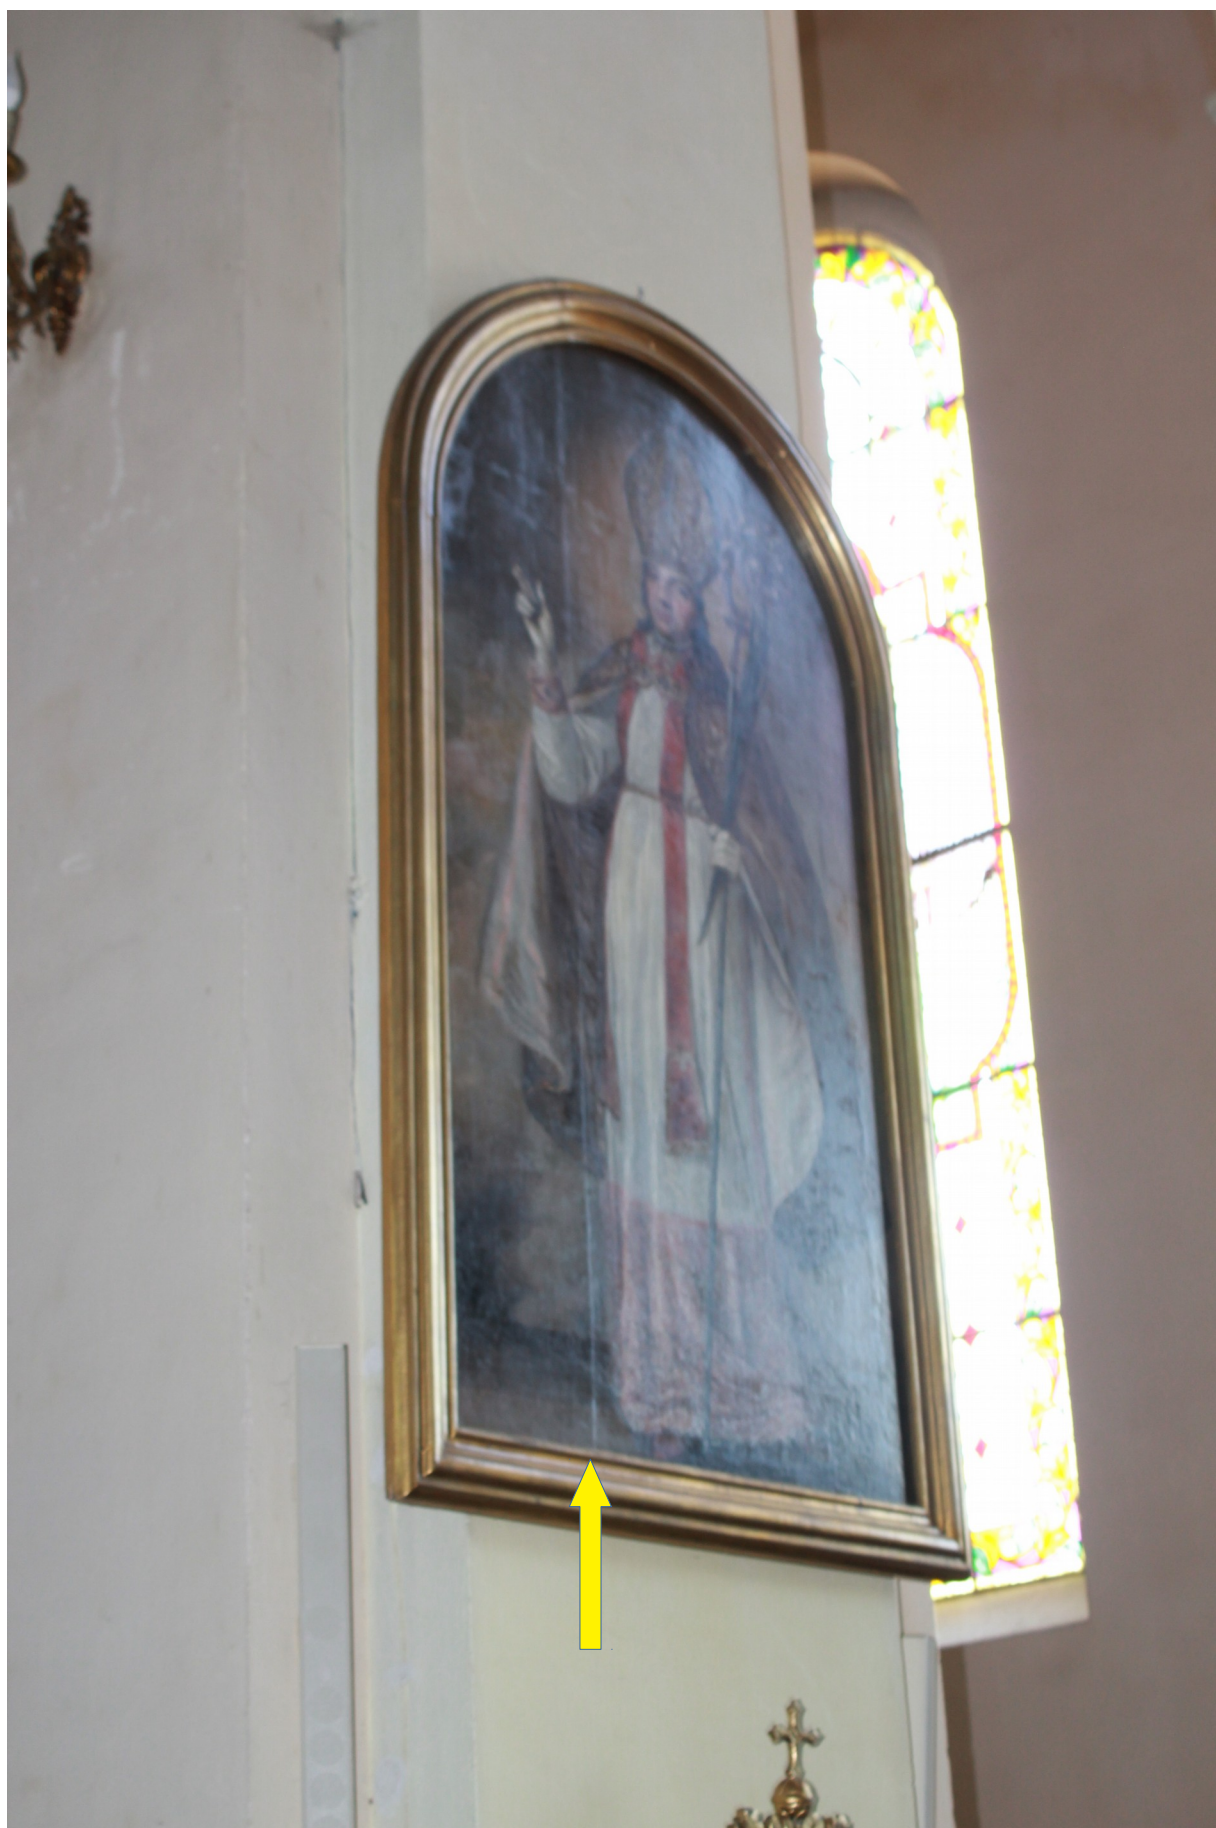
Fot. 4. Widok w świetle bocznym. Widoczne ukształtowanie powierzchni malatury- nierówności oraz linia zszycia dwóch brytów (strzałka).

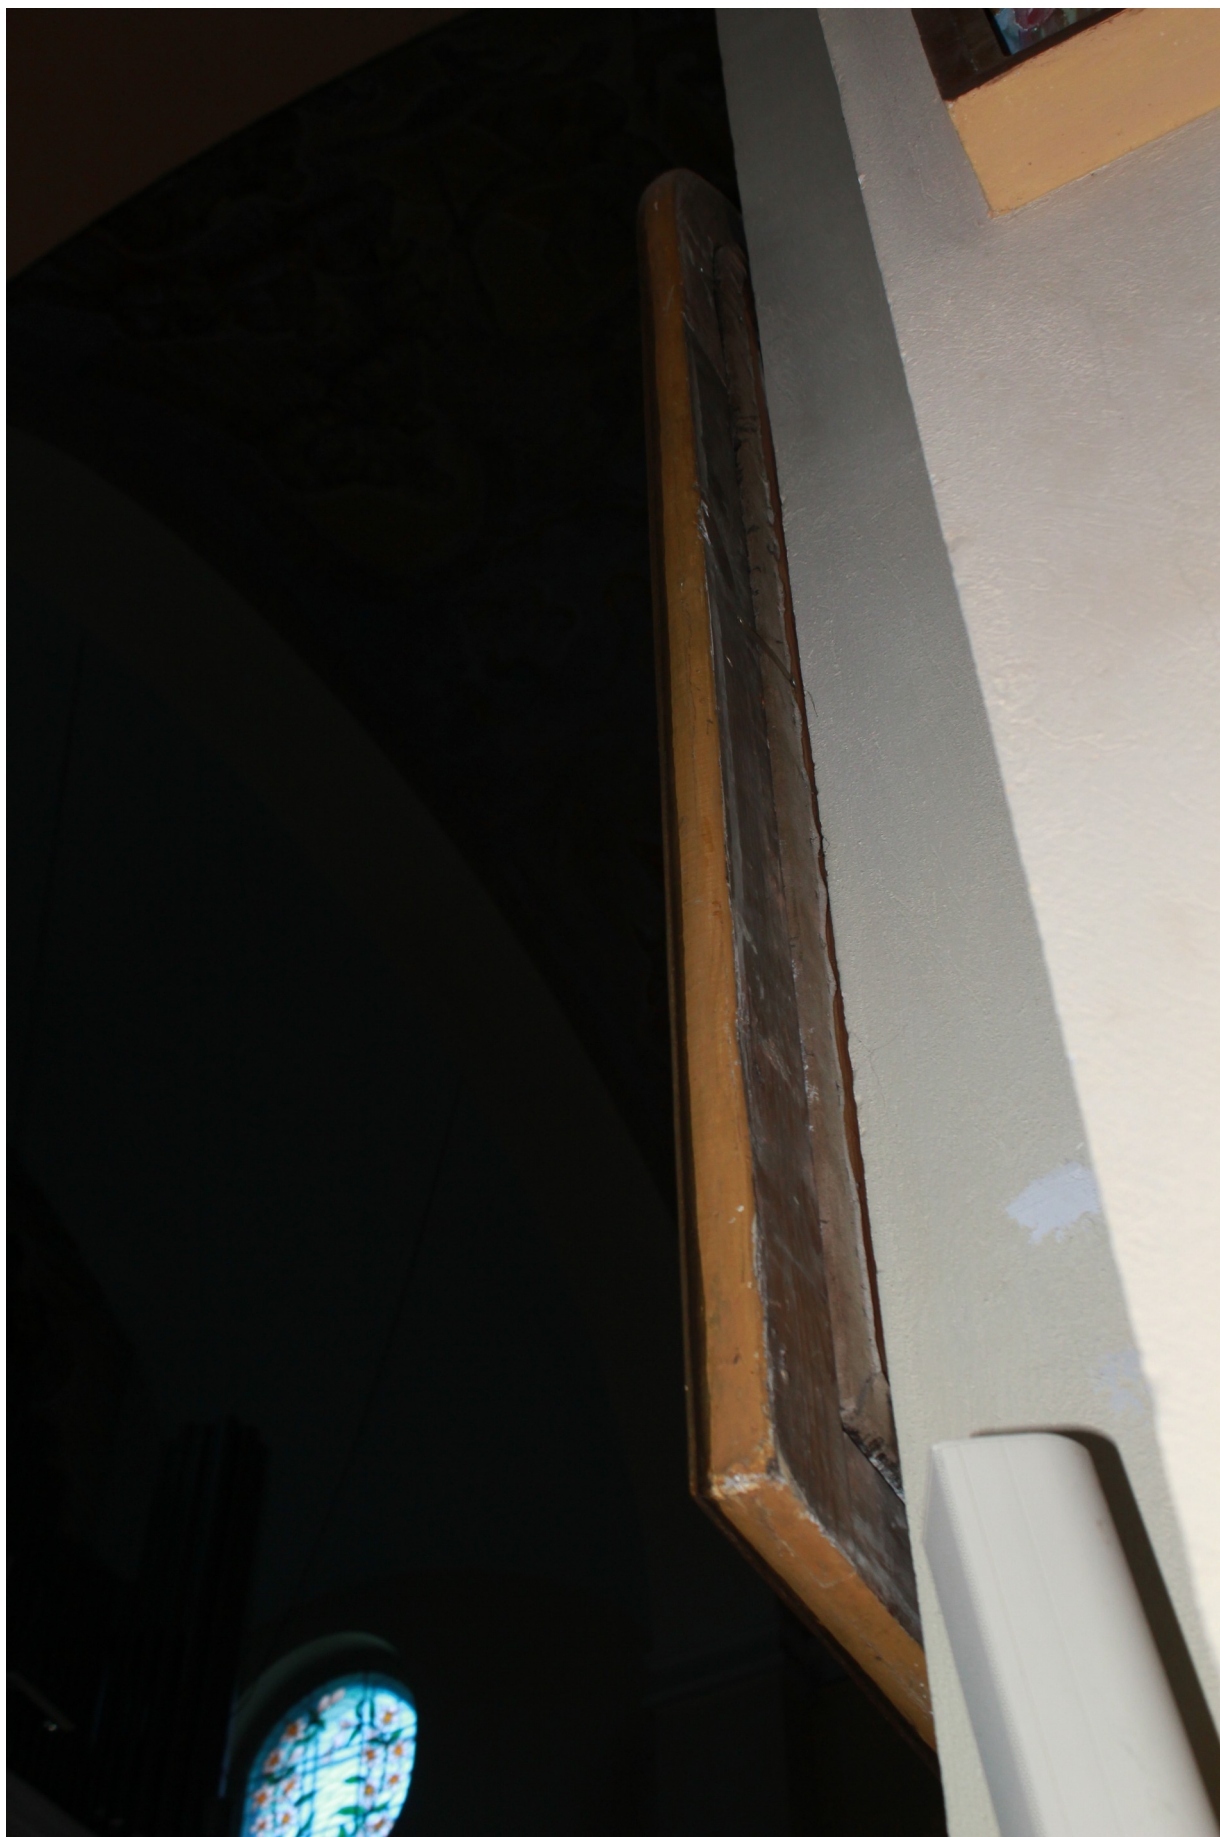
Fot. 5. Rama- powierzchnia boczna oraz fragment krosna z płótnem dublażowym
