Nazwa zamierzenia budowlanego	PROGRAM PRAC KONSERWATORSKICH DLA OBRAZU MATKI BOSKIEJ Z DZIECIĄTKIEM AUTORSTWA JOSEPHUSA REICANA Z ROKU 1797
Adres obiektu	PARAFIA ŚW. STANISŁAWA BISKUPA I MĘCZENNIKA W SEROKOMLI, UL. WARSZAWSKA 19, 21- 413 SEROKOMLA
Imię i nazwisko lub nazwa Inwestora	PARAFIA ŚW. STANISŁAWA BISKUPA I MĘCZENNIKA W SEROKOMLI UL. WARSZAWSKA 19, 21- 413 SEROKOMLA
Spis zawartości opracowania	1.Program prac konserwatorskich
Data opracowania	30.05.2024

Spis treści:

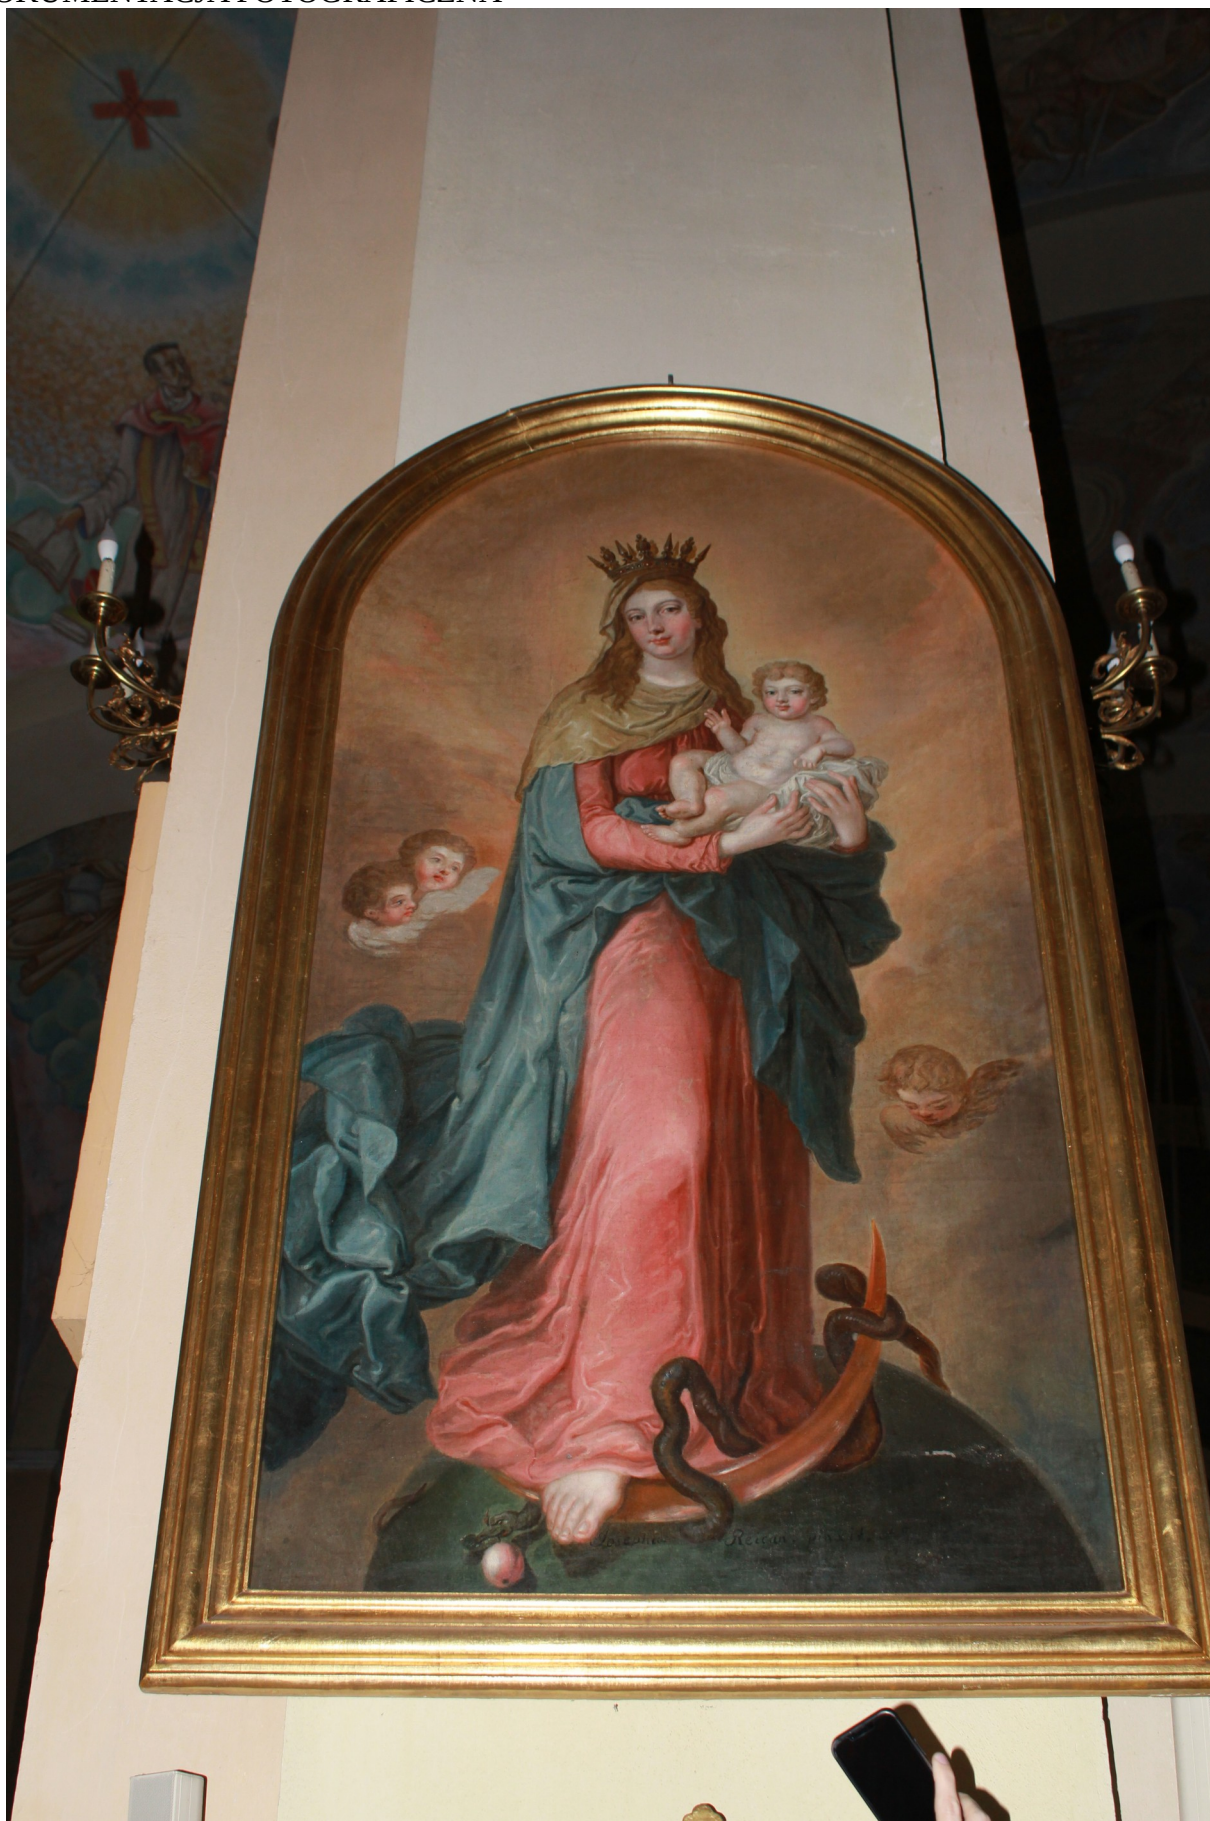
Fot. 1. Widok z przodu. Widoczne pociemnienie werniksu, drobne wykruszenia i przetarcia oraz zmatowienie ramy.

6. Usunięcie pociemniałego werniksu. Działanie należy rozpocząć od wykonania prób rozpuszczalnikowych i dobrać taką mieszankę, która nie naruszy warstwy oryginalnej.

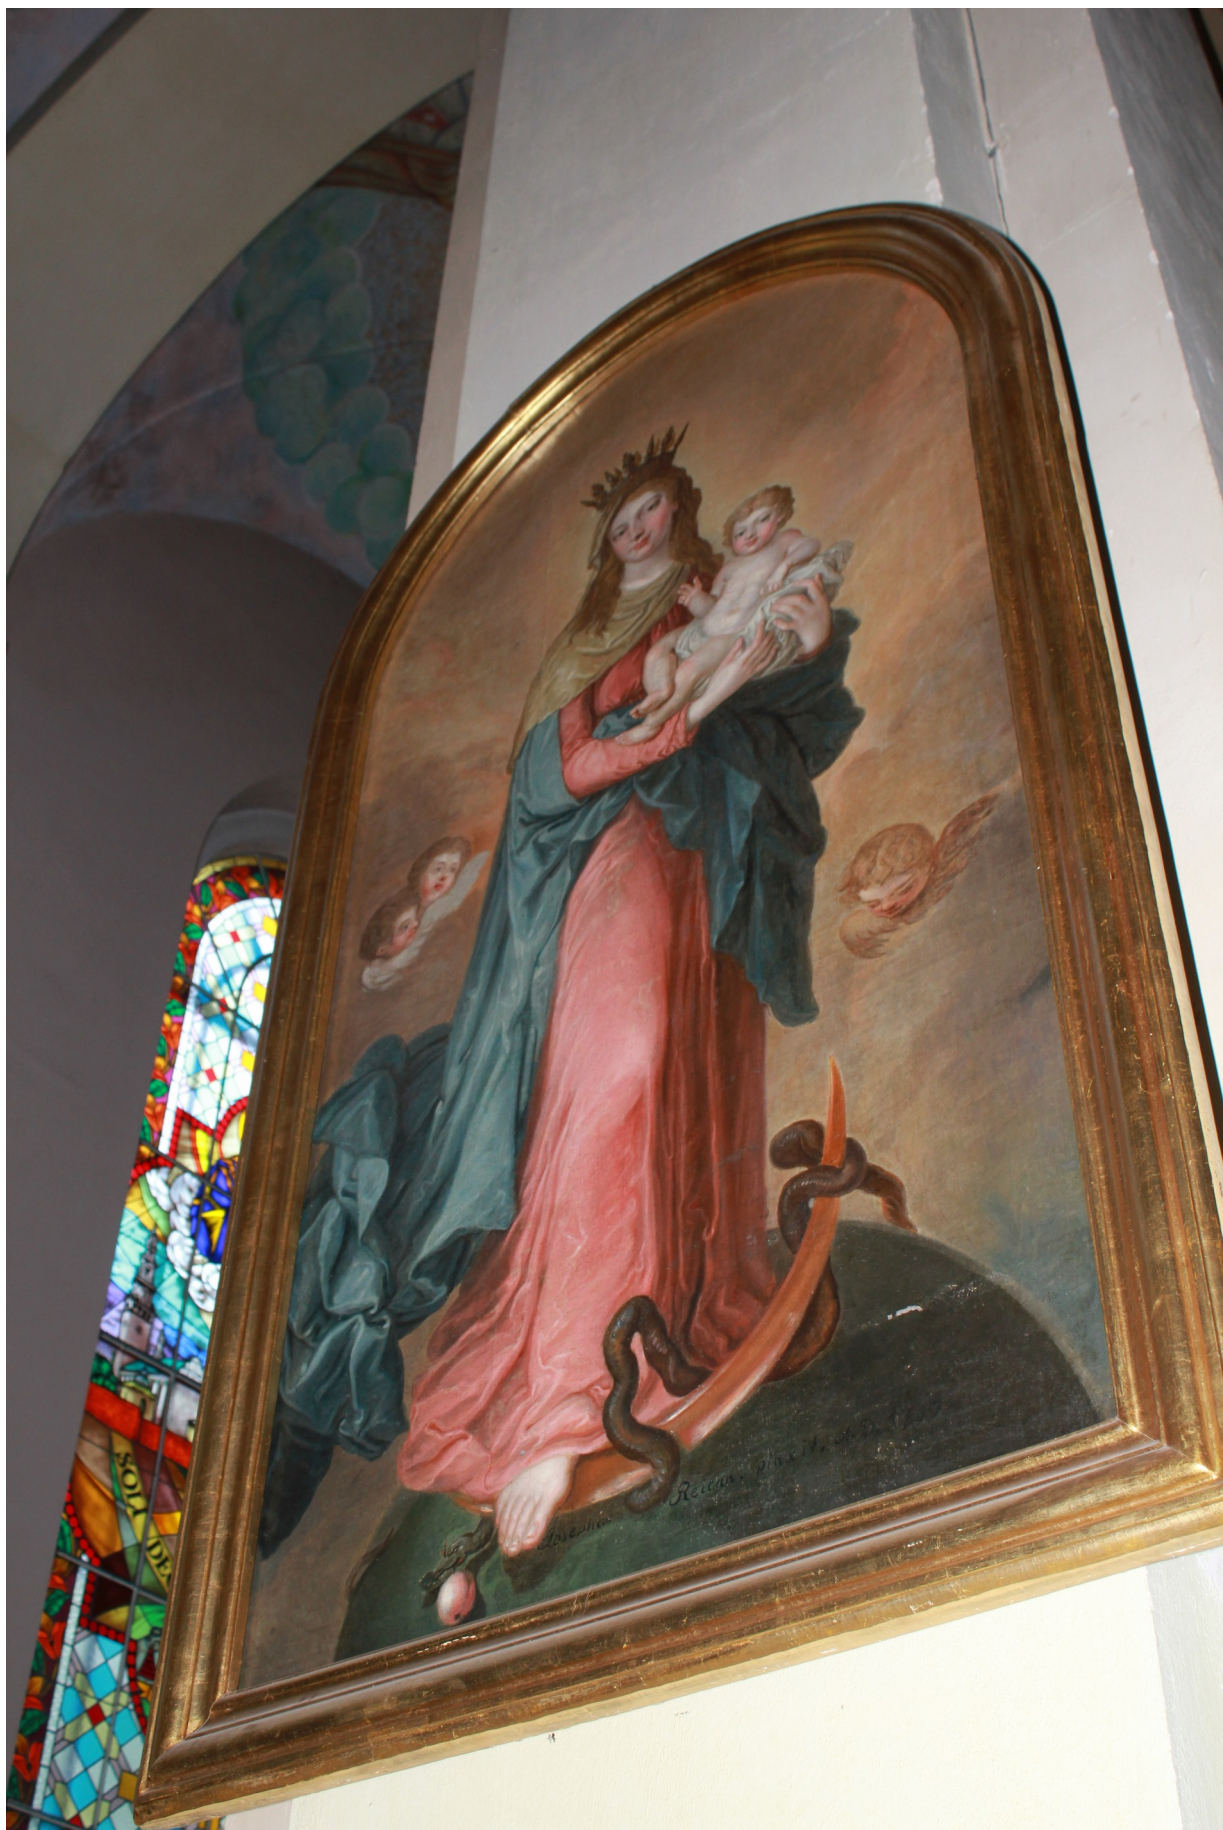
Fot. 2. Ujęcie od dołu. Widoczne przetarcia i wykruszenia oraz drobne ubytki i przemalowanie ramy.

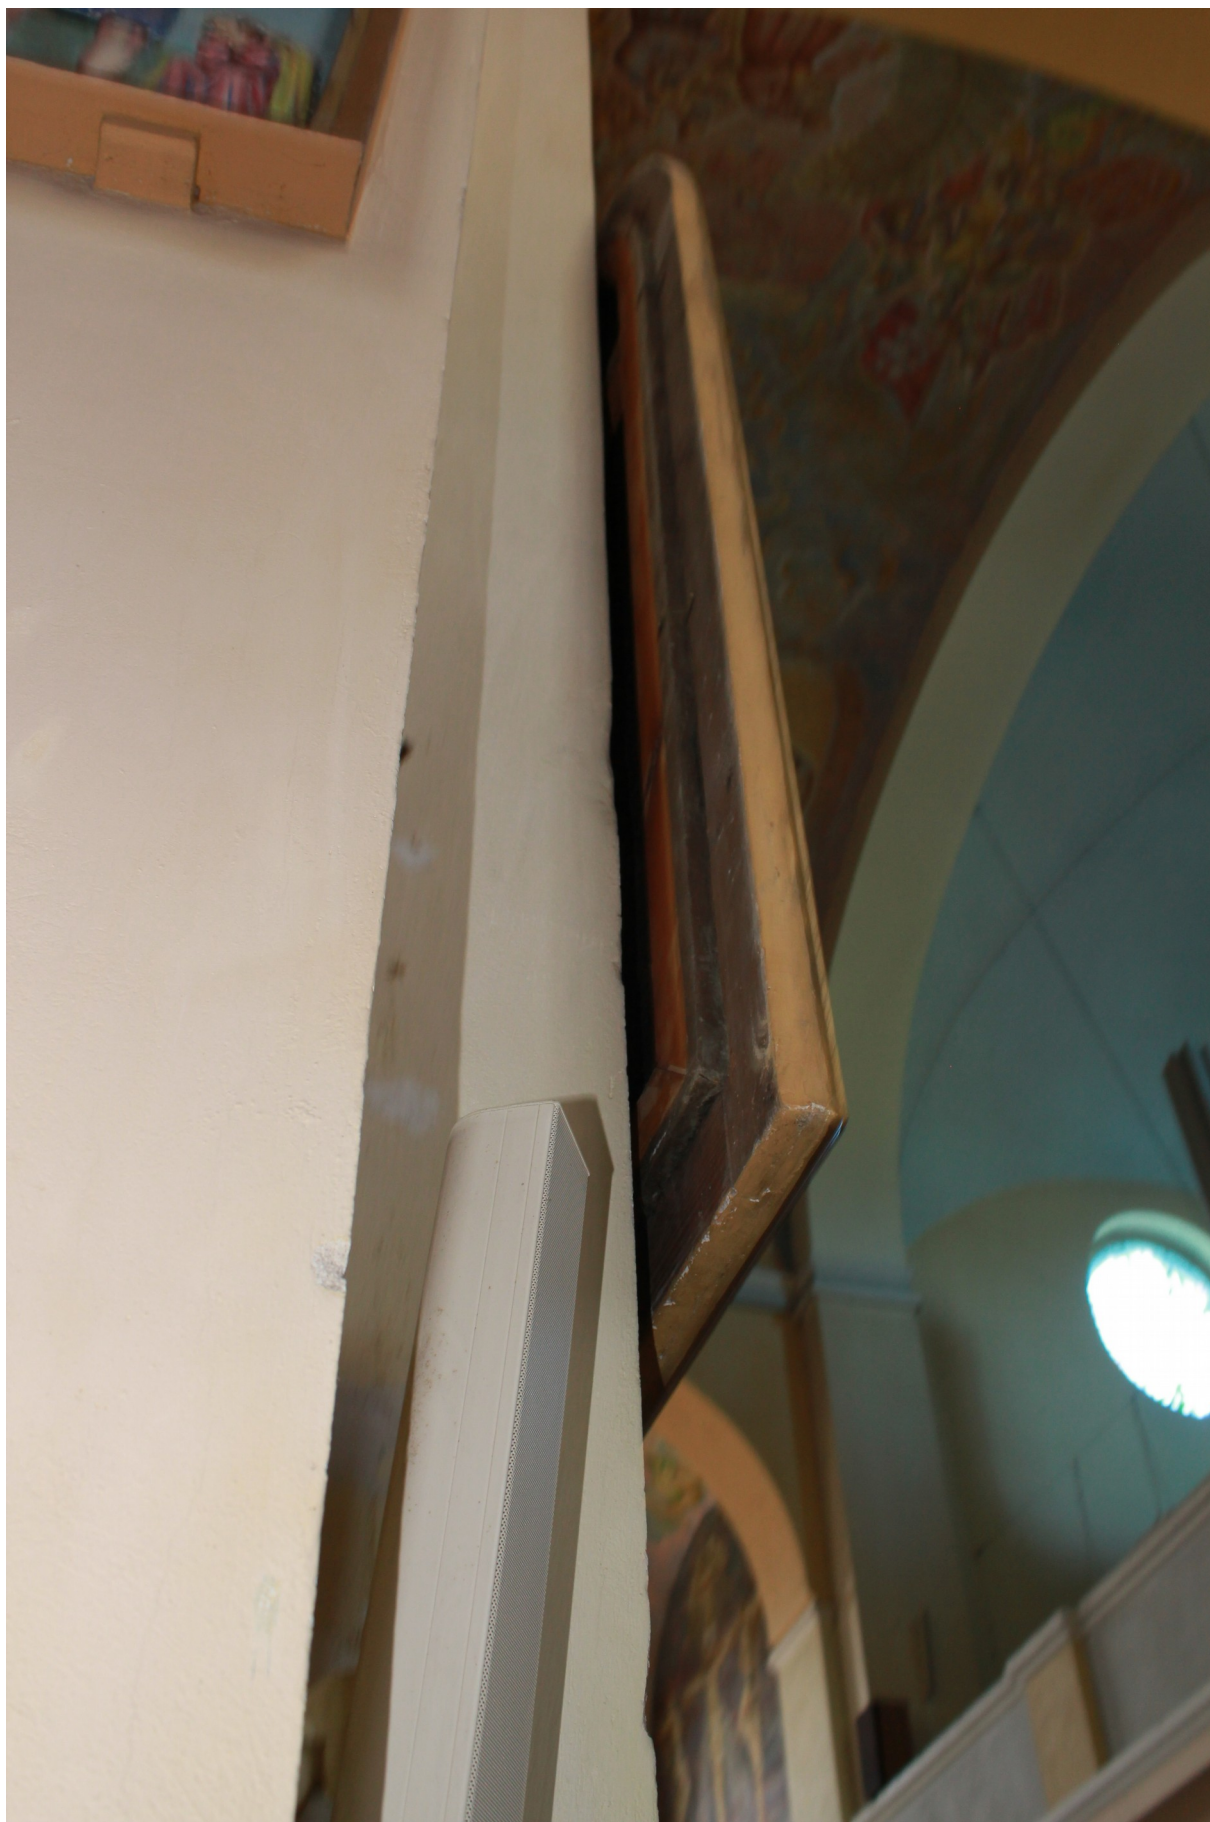
Fot. 3. Rama i krosno malarskie, widoczne drobne ubytki, obtłuczenia i przetarcia.

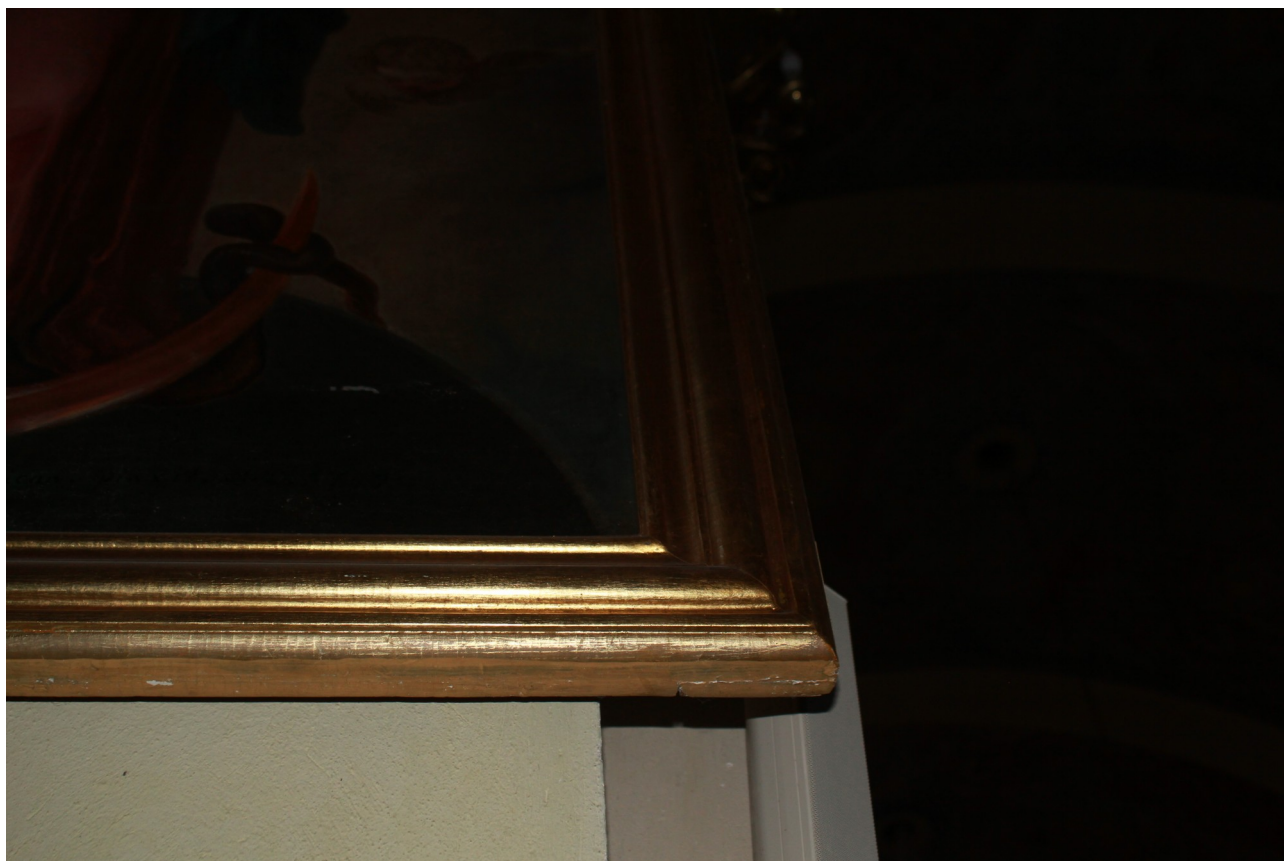
Fot. 4. Dolna krawędź ramy. Widoczne przemalowanie ramy, drobne ubytki oraz duże przetarcie na licu obrazu.

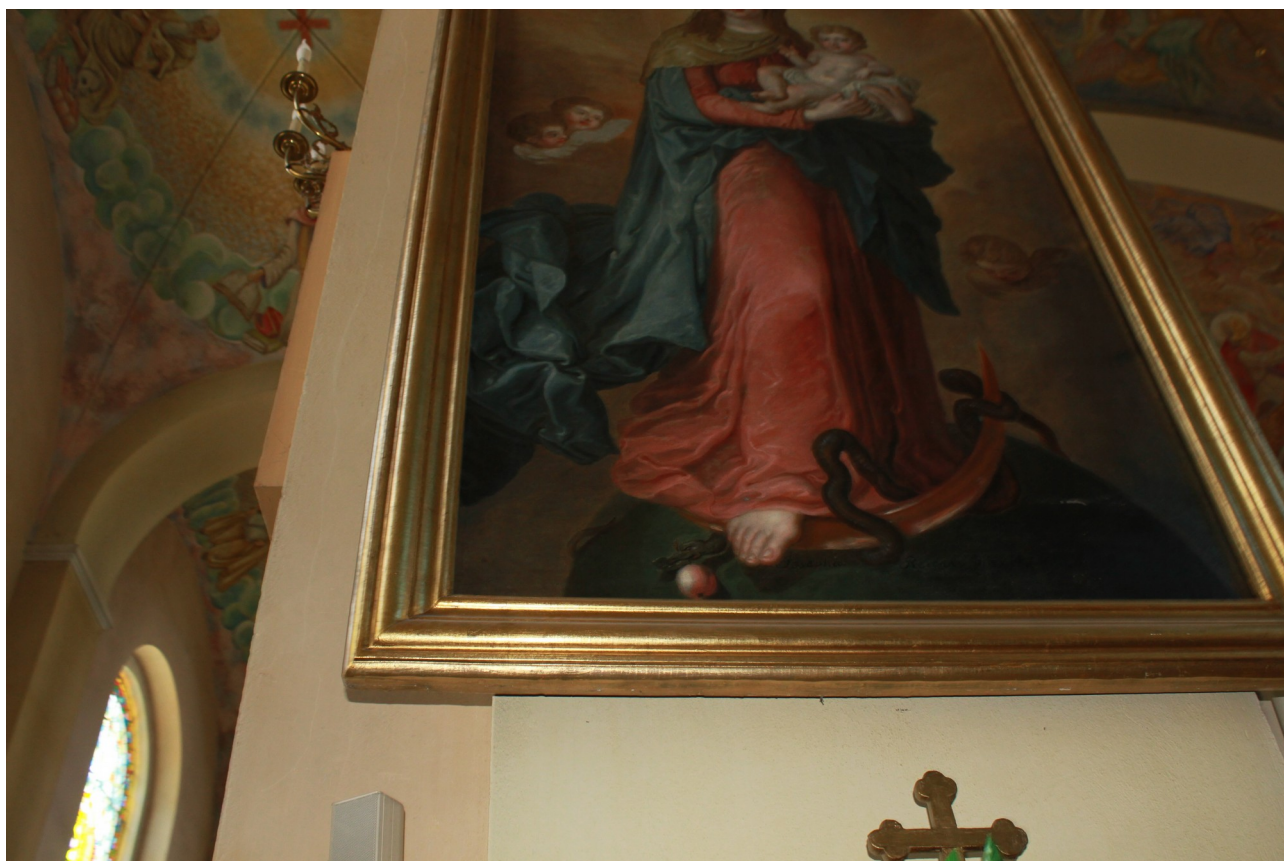
Fot. 5. Dolna część obrazu, widoczne pociemniały werniks i przetarcia.
